## **Opis techniczny do projektu konstrukcyjno-budowlanego.**

„Stabilizacja osuwiska Skarpa Starego Miasta, rejon ulic: Stolarska, św. Jana, Kąty, Wąska, Kręta wraz z odbudową dróg i infrastruktury technicznej, KRO 18-14-011-0001.-przebudowa

Gmina Miejska Przeworsk z siedzibą 37-200 Przeworsk, ul. Jagiellońska 10,

EuroProjekt

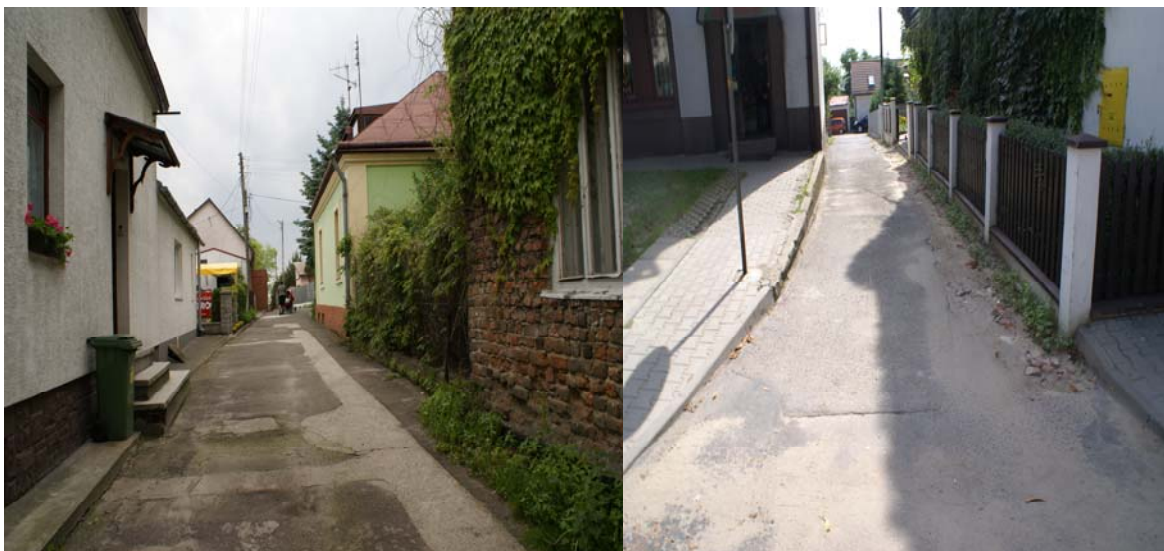
STAN ISTNIEJĄCY ULICA WAŁOWA ULICA WĄSKA.

Ulice nie posiadają odwodnienia w postaci korytek odprowadzających wodę z nawierzchni.

Ulica Wałowa oraz ulica Wąska posiada nawierzchnię wykonaną z betonu asfaltowego o zmiennej grubości wynoszącej od 0,16m do 0,25m. Nawierzchnia na przedmiotowym odcinku jest w bardzo złym stanie technicznym.

Widoczne są liczne spękania, ubytki oraz ślady będące wynikiem ruchów osuwiskowych w korpusie ulicznym.

Szerokość istniejącej jezdni jest zmienna i waha się w granicach od 3,85 do 4,00m.

Pod ulicą zlokalizowana jest kanalizacja deszczowa Kd200. Odwodnienie drogowe na przedmiotowym odcinku miały zapewniać istniejące wpusty uliczne. Droga nie posiada odwodnienia w postaci korytek odprowadzających wodę z nawierzchni.

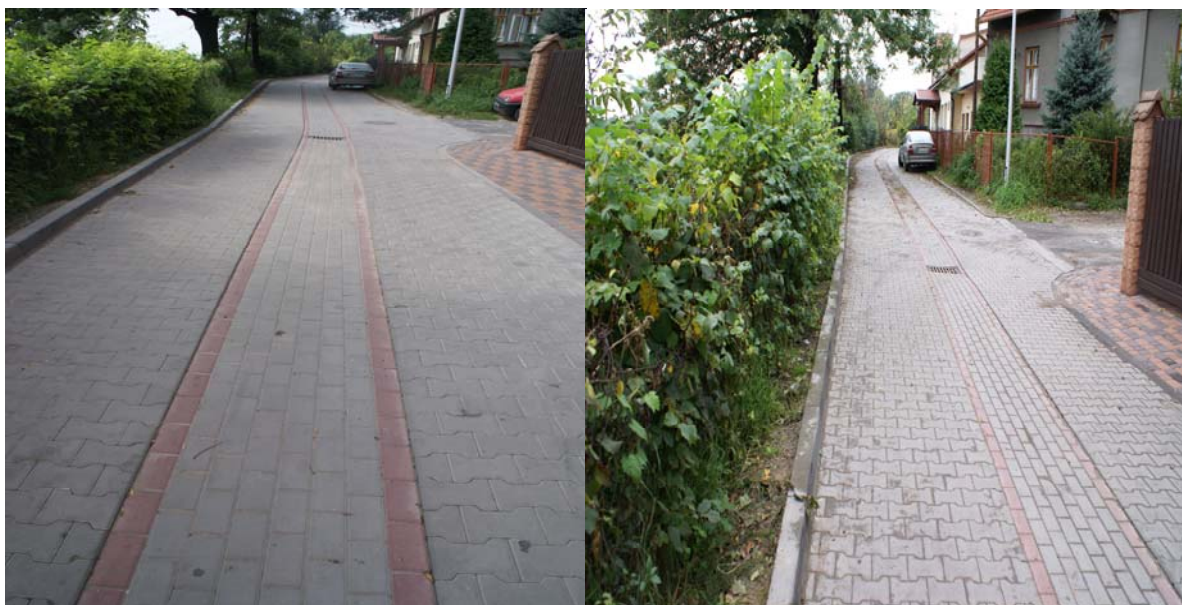
#### STAN ISTNIEJĄCY ULICA ŚW.JANA.

Ulica została przebudowana oraz odnowiona. Ulice posiadają odwodnienia w postaci korytek odprowadzających wodę z nawierzchni jezdni.

Na odcinku 25,40 m od strony południowej ulicy jest wykonany mur żelbetowy o wysokości śr,2,00m i szerokości 30 cm. Mur żelbetowy –oporowy jest w zadawalającym stanie technicznym.

Ulica posiada nawierzchnię wykonaną z kostki brukowej. Nawierzchnia na przedmiotowym odcinku jest w bardzo dobrym stanie technicznym. Jest to ulica nowozrealizowana.

Pod ulicą zlokalizowana jest kanalizacja deszczowa Kd300 oraz sieć gazowa. Odwodnienie drogowe na przedmiotowym odcinku zapewniają istniejące wpusty uliczne.
