Opis techniczny do projektu konstrukcyjno-budowlanego.

„Stabilizacja osuwiska Skarpa Starego Miasta, rejon ulic: Stolarska, św. Jana, Kąty, Wąska, Kręta wraz z odbudową dróg i infrastruktury technicznej, KRO 18-14-011-0001.-przebudowa

Gmina Miejska Przeworsk z siedzibą 37-200 Przeworsk, ul. Jagiellońska 10,

EuroProjekt

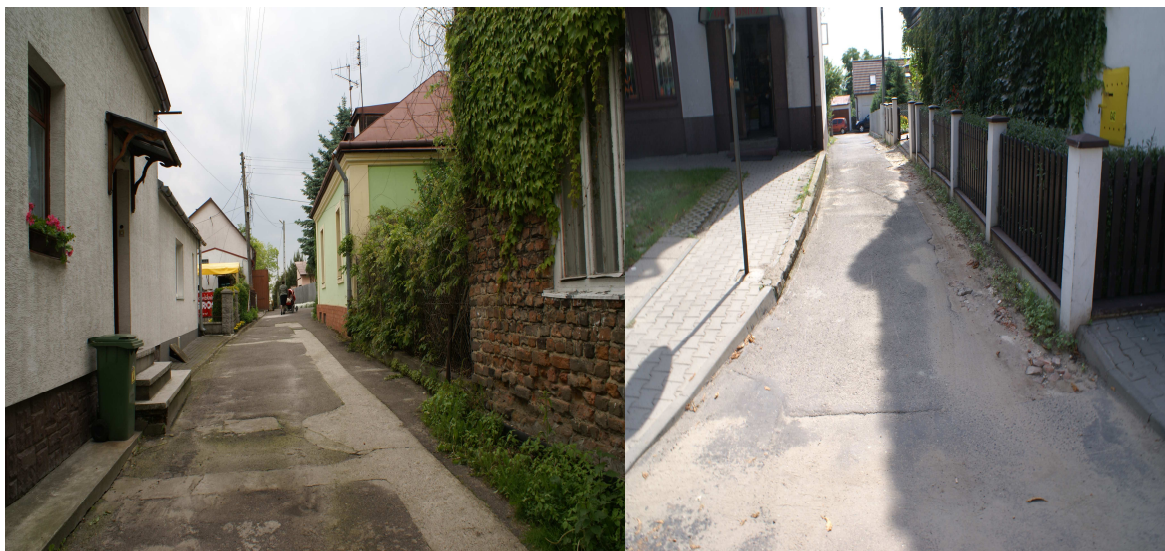
STAN ISTNIEJĄCY ULICA WAŁOWA ULICA WĄSKA.

Ulice nie posiadają odwodnienia w postaci korytek odprowadzających wodę z nawierzchni.

Ulica Wałowa oraz ulica Wąska na odcinku planowanych prac zabezpieczających jest ulicą lokalną i składa się z jezdni o jednym pasie ruchu, brak pobocza.

Ulica Wałowa oraz ulica Wąska posiada nawierzchnię wykonaną z betonu asfaltowego o zmiennej grubości wynoszącej od 0,16m do 0,25m. Nawierzchnia na przedmiotowym odcinku jest w bardzo złym stanie technicznym.

Widoczne są liczne spękania, ubytki oraz ślady będące wynikiem ruchów osuwiskowych w korpusie ulicznym.

Szerokość istniejącej jezdni jest zmienna i waha się w granicach od 3,85 do 4,00m.

Pod ulicą zlokalizowana jest kanalizacja deszczowa Kd200. Odwodnienie drogowe na przedmiotowym odcinku miały zapewniać istniejące wpusty uliczne. Droga nie posiada odwodnienia w postaci korytek odprowadzających wodę z nawierzchni.

Istniejące ulice na odcinku objętym projektem są w złym stanie technicznym, nawierzchnia wykazuje liczne wybożenia, nierówności i pęknięcia, a skarpią od strony południowej jest zniszczona. Drzewostan i krzaki gęste, które porastają na skarpię wpływają na stabilność korpusu drogowego, lecz nie decydująco. Trasa projektowanej przebudowy drogi została poprowadzona po śladzie starej drogi z maksymalnym wykorzystaniem istniejącego korpusu drogowego.

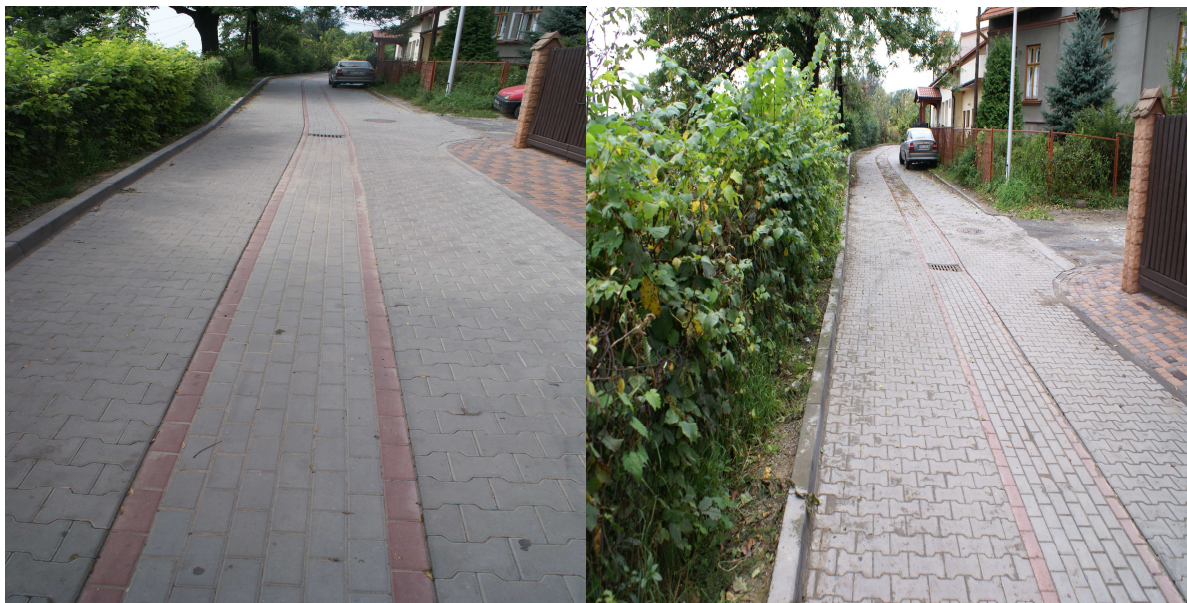
STAN ISTNIEJĄCY ULICA ŚW.JANA.

Ulica została przebudowana oraz odnowiona. Ulice posiadają odwodnienia w postaci korytek odprowadzających wodę z nawierzchni jezdni.

Ulica na odcinku planowanych prac zabezpieczających jest ulicą lokalną i składa się z jednej o jednym pasie ruchu, brak pobocza.

Na odcinku 25,40 m od strony południowej ulicy jest wykonany mur żelbetowy o wysokości śr,2,00m i szerokości 30 cm. Mur żelbetowy –oporowy jest w zadowalającym stanie technicznym.

Ulica posiada nawierzchnię wykonaną z kostki brukowej. Nawierzchnia na przedmiotowym odcinku jest w bardzo dobrym stanie technicznym. Jest to ulica nowozrealizowana.

Pod ulicą zlokalizowana jest kanalizacja deszczowa Kd300 oraz sieć gazowa. Odwodnienie drogowe na przedmiotowym odcinku zapewniają istniejące wpusty uliczne.
